3.1 失敗例と改善策

3.1.1 トラブル事例報告1： ナットランナーでのボルト締め作業時の負傷

3.1.2 トラブル事例報告2： 門型フレーム ビーム固定チャンネル治具のナット取り忘れによる
治具破損

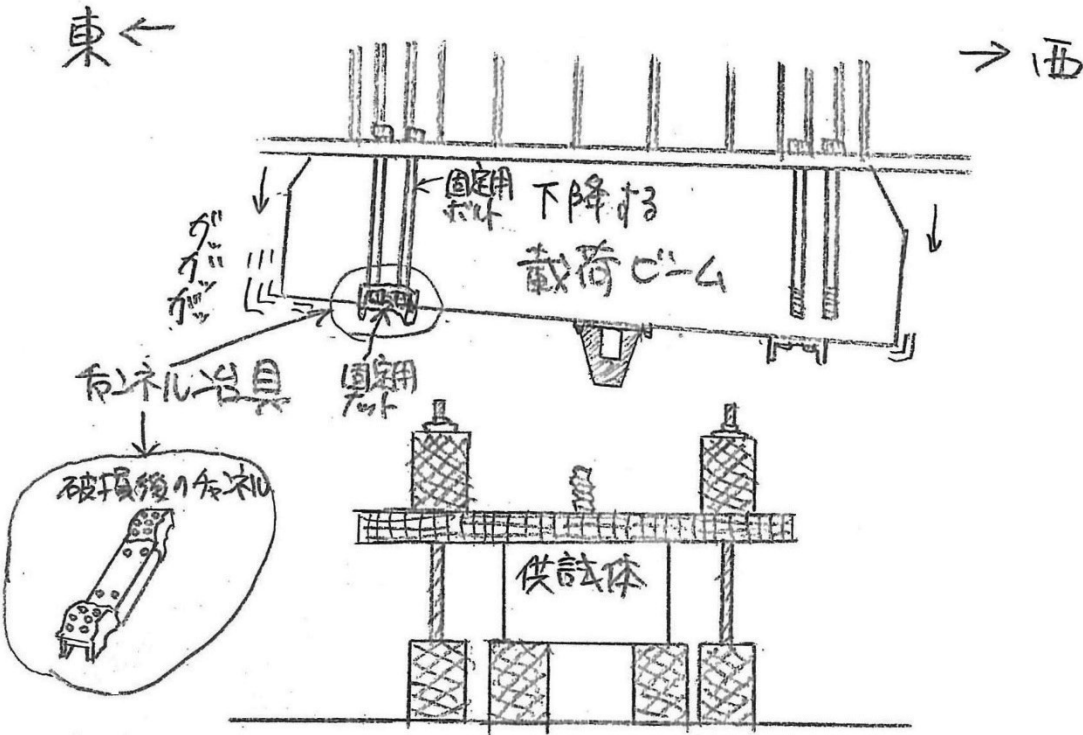
<p>トラブル名 門型フレーム ビーム固定チャンネル治具のナット取り忘れによる治具破損</p>			
<p>発生日時 2021 12/6 9:30頃</p>	<p>発生場所・箇所 北側 門型フレーム内</p>	<p>被災者 なし</p>	<p>報告者 鈴木博</p>
<p>トラブル内容 (出来るだけ詳しくまた図示等を交え解り易く記入)</p> <p>定着ナット・コンクリート引き抜き試験4日目の朝一、5から6体目にセット替えする時、載荷ビーム下降防止用のチャンネル東側治具のナットを取るのを忘れ、気付かずにビームを下降したため、チャンネル治具が破損してしまった。</p>

<p>被害状況 人的被害は無し、チャンネル治具の破損のみ。</p>			
<p>原因</p> <ul style="list-style-type: none"> ・初めて行う実験での急造チームの為、作業分担がはっきりしていない。 ・日により作業者(学生)が変わるので、その都度役割が変わる。 			
<p>対策</p> <ol style="list-style-type: none"> 1. 作業固定者には門型フレーム内の作業を、実験責任者には載荷ビーム動作時に最終確認をお願いする。 2. 同様のトラブルが発生しないよう、チャンネル部付近にトラブル事例を掲示する。
