3.1 失敗例と改善策

毎年、いくつかの失敗の例が生じる。これは普通からいえば、隠したくなるが、失敗の事例は、あとから続くものにとっては非常に重要な教訓、情報となるので、あえて報告書に記録しておく。失敗の責任は実験の当事者、およびセンター長にある。

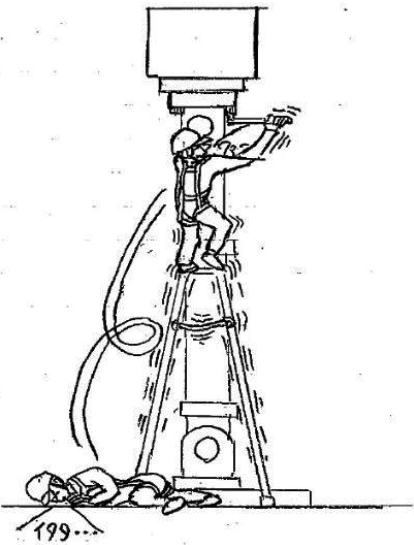
<p>トラブル名 ボルト緩め作業中の脚立からの転落事故</p>			
<p>発生日時 2023年5月18日</p>	<p>発生場所・箇所 2Fフロア南側，橋脚載荷装置付近</p>	<p>被災者 学部生</p>	<p>報告者 嶋口</p>
<p>トラブル内容（出来るだけ詳しくまた図示等を交え解り易く記入）</p> <p>橋脚実験載荷装置の鉛直アクチュエータ上部のボルトを緩めるために，脚立の上で作業していたところ，ボルトが緩んだ際に勢いでバランスを崩して脚立の上から転落した．足から落下し，倒れた際にアクチュエータや敷板などで体を打ち打撲等を負った．</p> <p>運良く衝撃が分散され軽症で済んだが，一歩まちがえば重大な事故になる可能性があった．</p>

<p>被害状況 右半身複数個所の打撲および右ひじの擦り傷</p>			
<p>原因</p> <ul style="list-style-type: none"> フルハーネス型の墜落制止用器具は身に着けていたが，ランヤードをかけていなかった． 不安定な体勢にもかかわらず両手でラチェットハンドルを持って緩めたため，ボルトが緩んだ際に体を支えることができなかった． 管理者が他の作業をしており，上記のような安全でない状況を見逃した． 高所作業等の危険作業における基本的な注意事項について，管理者の指導が不十分だった． 			
<p>対策</p> <ol style="list-style-type: none"> 安全教育において具体的な例を出して，注意事項の説明し，安全作業を徹底させる． 高所作業時は安全に作業できる足場を用意する． 高所での力作業が必要な場合には，自分の体を安定して保持することを優先し，無理な作業をしない．

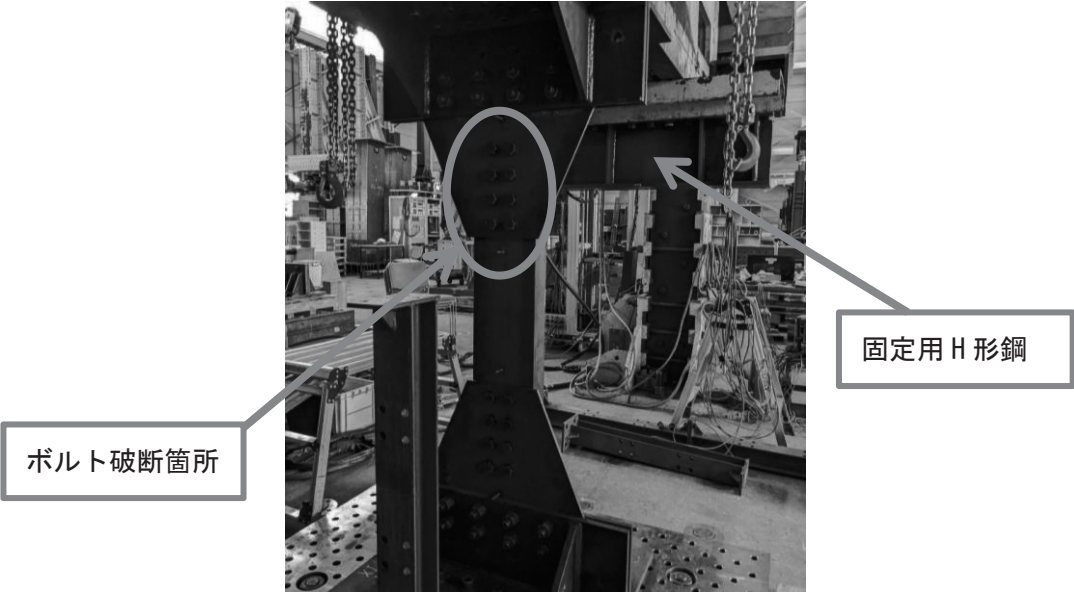
<p>トラブル名 実験中のボルトせん断破壊によるボルトの飛散</p>			
<p>発生日時 2023年 8月 9日</p>	<p>発生場所・箇所 2F 北側巴フレーム</p>	<p>被災者 なし</p>	<p>報告者 木藤一輝</p>
<p>トラブル内容 (出来るだけ詳しくまた図示等を交え解り易く記入) ブレースボルト接合部の引張試験時に、母材とガセットプレートを接合している高力ボルトがせん断破壊し、破断したボルトが飛散した。飛散したボルトは反力フレーム内に設置された、載荷梁固定用のH型鋼に当たり落下した。</p> <div style="text-align: center;">

</div> <p style="text-align: center;">図 ブレース引張試験のボルト破断箇所</p>			
<p>被害状況 運よくH型鋼にボルトが当たったため、周辺の人、機材には被害がなかった。</p>			
<p>原因 設計上はボルトのせん断耐力に余裕があったため、周辺をアクリル板で覆うなどの安全対策をしていなかったが、載荷時に曲げモーメントがかかったことなどの影響もあり、想定していない破壊パターンとなった。</p>			
<p>対策</p> <ol style="list-style-type: none"> 1. 設計上はボルト破断の可能性が低い場合でも、ボルトが飛散する方向にはアクリル板の設置などの安全対策を行う。 2. 載荷中にボルト破断の可能性がある場合は、危険な場所には人が立ち入らないように注意する。

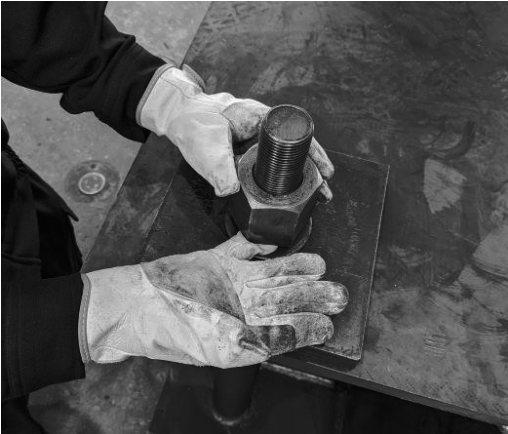
<p>トラブル名 PC 鋼棒設置作業中の指の骨折</p>			
<p>発生日時 2024年3月13日</p>	<p>発生場所・箇所 2F 実験フロア南側</p>	<p>被災者 学部生</p>	<p>報告者 嶋口儀之</p>
<p>トラブル内容 (出来るだけ詳しくまた図示等を交え解り易く記入)</p> <p>ナットのついた PC 鋼棒を引き抜くために、試験体の横に立って両手で持ち上げた際に、少し持ち上げたところで(10~15cm 程度)、バランスを崩して支えきれずに PC 鋼棒を落としてしまった。この時、ナットの下面と供試体の間に小指の先端が挟まれてしまい、骨折してしまった。</p> <p>保健室で応急処置後、すぐ病院に行くように指示されて本人は帰宅したが、病院に行くまでに時間がかかってしまった。</p>

<p>写真1 指を挟んだ状況(再現)</p>			
<p>被害状況 小指先端の開放粉碎骨折</p>			
<p>原因</p> <ul style="list-style-type: none"> ・ PC 鋼棒を持ち上げる際に片手で持ち上げようとしたため、重さに耐えきれなかった。 ・ 事故発生時の対応手順が具体的に決まっていなかった。 			
<p>対策</p> <ol style="list-style-type: none"> 1. 安全教育において、各自が安全に作業できる範囲を把握し、無理な作業をしないように指導を徹底する。 2. 作業前の KY 活動、ヒヤリハット運動等の安全活動を実施し、安全への意識を高める。 3. 耐震および7号館に学生の緊急時連絡先を置き、事故発生時にすぐに連絡できるようにする。 4. 事故発生時は保健室と密に連絡を取り、必要な救急車を呼ぶか病院まで連れていく。 			
<p>保険に関する注意</p> <p>講義、卒業研究での作業中の事故の場合、学研災の保険のため学生課が対応。 TA、受託試験等のアルバイト中の事故の場合、労災保険となり人事課が対応。 耐震で加入している傷害保険はどちらの場合も適用される。</p>
