# 局部座屈が生じた円形断面鋼製橋脚の補修方法に関する実験的研究

An experimental study on repair method of circular steel bridge pier which have local buckling

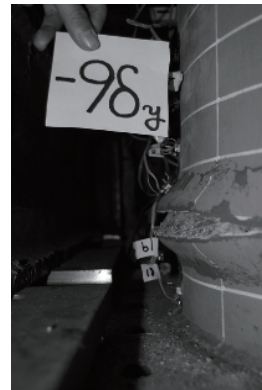
図-12(a), (b)に実験後の供試体鋼管部の損傷状況を示す。ジベルの無い供試体は板厚および充填高さに関わらず、補修前に生じていた基部の座屈が徐々に進行していった。8  $\delta_y$  以降の大変位において C1.5D-T4.5A, C1.0D-T9.0, C0.5D-T9.0 を除く 6 体の供試体にクラックが発生した。クラックは座屈頂部、座屈下部、座屈の溶接部のいずれかで発生した。

(a) C1.5D-T6.0A  
基部の座屈に発生したクラック

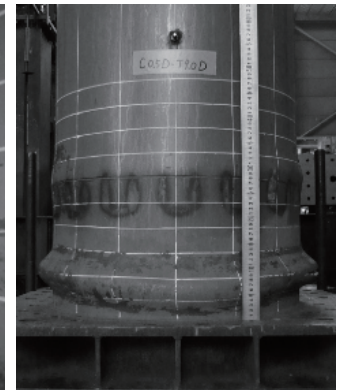
ジベルの有る供試体は、基部の座屈が進行するとともに、ジベル溶接位置に新たな座屈が発生した。ジベル溶接位置の座屈は充填高さが 0.5D の供試体のほうがより顕著に見られたが、これによる荷重の大きな低下などは見られなかった。その後、10  $\delta_y$  程度で基部の座屈の頂部にクラックが発生した。

(b) C0.5D-T9.0D  
ジベル溶接位置に生じた座屈

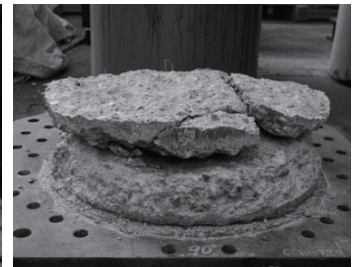
実験後に供試体を溶断し、充填コンクリートの破壊状況を観察した。図-12(c), (d), (e)に充填コンクリートの損傷状況を示す。いずれの供試体も座屈頂点の高さで断面全体に達するひび割れが発生した。これは、繰り返し载荷の過程で、充填コンクリートに引張力が作用した時に発生したひび割れが徐々に進行していき、断面全体に達したと考えられる。中には、ひび割れの開始高さが異なったためか、図-12(d)に示すようにひび割れが二層発生している供試体も見られた。また、鋼管座屈部に充填したコンクリートには局所的な圧壊が生じた。これは鋼管座屈部の充填コンクリートにより座屈の進行が抑えられたためと考えられる。なお、充填高さおよび鋼管の板厚が異なっても充填コンクリートの破壊形状に大きな違いは見られなかった。

(d) C1.5-T9.0  
二層のひび割れ

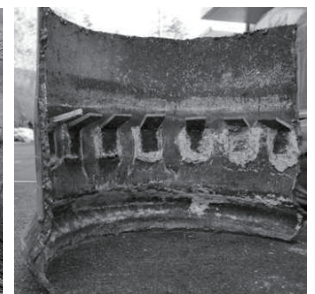
により充填コンクリートの抜け上がりが拘束されるため、ひび割れが断面全体に達した後も充填コンクリートが鉛直軸力の一部を受け持っていたためであると考えられる。特に充填高さが 0.5D の供試体では特徴的なせん断破壊が見られた。また、ジベル周辺のコンクリートが崩れており、図-12(f)に示すようにジベルにも変形が見られた。なお、今回使用した供試体は溶接性に適した鋼材を使用しており、溶接が原因と考えられるクラックなどは見られなかった。

(f) C0.5D-T9.0D  
ジベルの変形

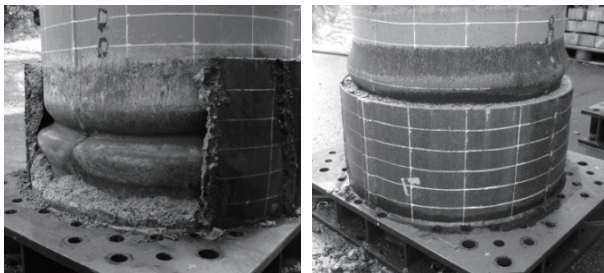
図-13 鋼板巻き立て補修の損傷状況

図-13(a)に示すように巻き立て鋼板基部の溶接が無い CY0.5D-600 は, 基部の座屈の上部で内側にへこむような座屈が生じており, 鋼板基部の溶接が無くても十分な座屈拘束効果が得られることが分かった. 一方で, 図-13(b)に示すように鋼板基部とベースプレートとを溶接した CY0.5D-600W は図-13(b)に示すように補修部直上に新たに座屈が生じ, 補修部に損傷は見られなかった.

(a) CY0.5D-600 (溶接無し) (b) CY0.5D-600W (溶接有り)

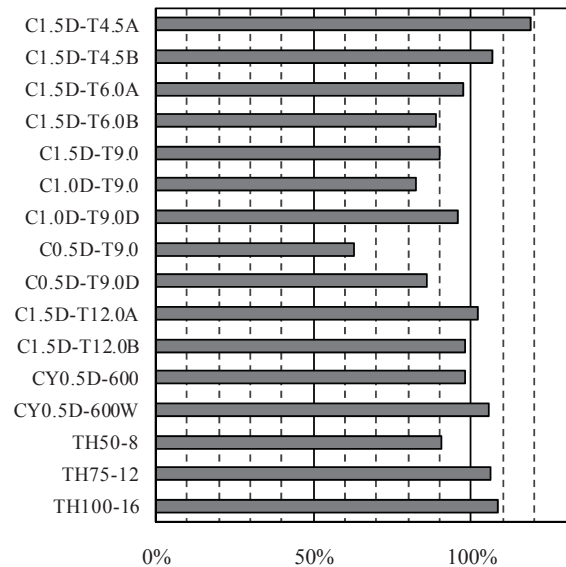
図-15 最大水平荷重の回復率

新品時供試体を 100%とした場合の補修後に回復した最大水平荷重を図-15 に, 剛性値を図-16 に示す. 16 体の供試体のうち 12 体は最大荷重が新品時のおよそ±10%以内となった. C1.5D-T4.5A は新品時に対し 19%の増加, C1.0D-T9.0, C0.5D-T9.0, C0.5D-T9.0D はそれぞれ 18%, 37%, 14%の減少となった. 剛性については 6 体の供試体が新品時の±10%まで回復した. コンクリートを 1.5Dまで充填したものは, 剛性が大きく回復しており, 特に板厚の薄い供試体は効果が大きくなっている. 一方で C0.5D-T9.0 は剛性の回復はわずかである. また, 鋼板巻き立て補修(CY Type)では, 最大荷重は十分に回復したが, 剛性の回復量は小さくなっている.
