4. ロボット調査システムによるフィールド検証実験報告

奥川雅之・三浦洋靖・倉橋奨・落合鋭充

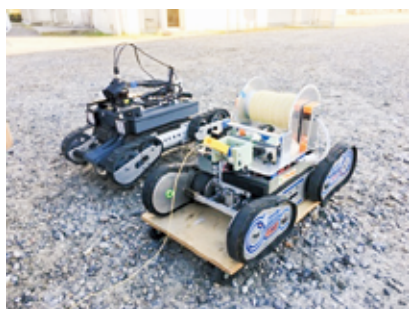
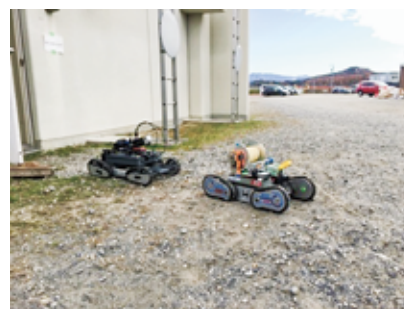
図1：左 調査ロボット（4号機）、右 ケーブル敷設ロボット（2号機）

調査ロボットScottは、全長720mm、幅390mm、高さ200mm、重量は約23kg（搭載物を除く）であり、2リンクのマニピュレータと前後左右に4本のサブクローラを有するクローラ型移動ロボットである。マニピュレータ先端には、カメラや各種環境計測用のセンサを搭載している。路面形状に合わせて可動する受動サブクローラを有しているため、進行方向および移動速度の指示のみで、高い不整地走破性と容易な操縦性を兼ね備えている。また、制御および通信部として、サンリットオートメーション社製のTPIPシステムを搭載しており、無線LAN経由によるロボットの遠隔制御やロボット搭載センサーの取得データやカメラ画像および音声の送信を行っている。図1に、フィールド実験で使用したロボットの外観を示す。

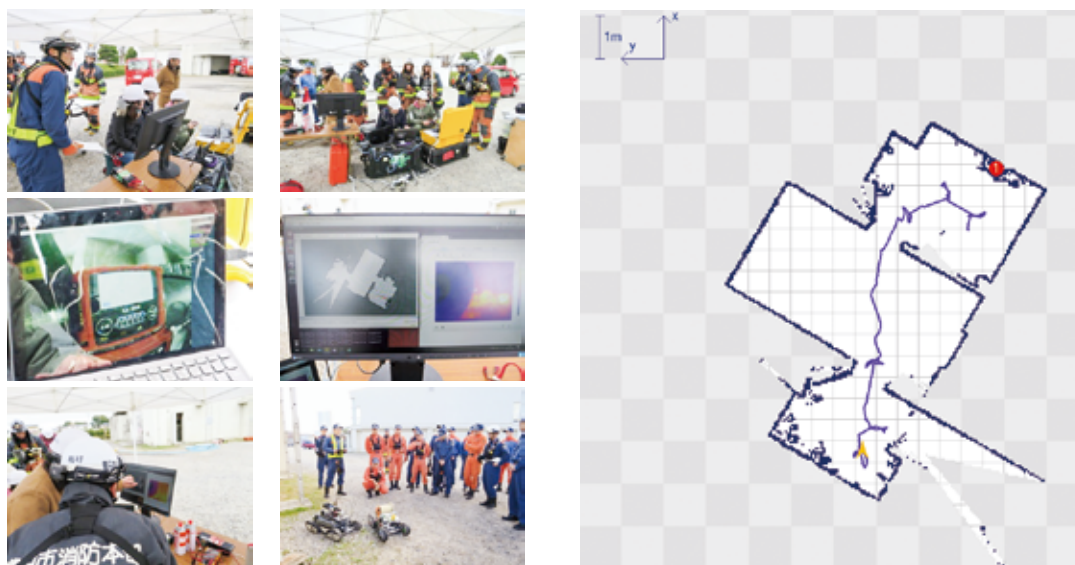
図2：第5回豊田消防連携訓練の様子（2017年12月29日に豊田消防本部中消防地下訓練施設）

今回は、ロボットを利用したケーブル敷設、隊員との連携、特にロボット取得情報の提示内容の確認などを目的とした。2台体制によるロボットの投入は成功し、環境地図を作成することができ、要救助者の位置を特定することができた。しかし、オートリールを搭載したためロボットの重心位置が異なり、階段昇降に調整が必要であった。また、オートリールの制御がまだ不完全であったため、現地での調整が必要であった。そのため、メンテナンス時間を要し、訓練開始時間が遅くなった。また、隊員からは地下空間のより具体的な空間（部屋の広さや要救助者までの位置など）情報の提示を要求されたが、迅速に提示することはできなかった。一方、コントロールボックスの導入など、必要な装備をまとめた結果、セッティング時間は大幅に短縮することができた。

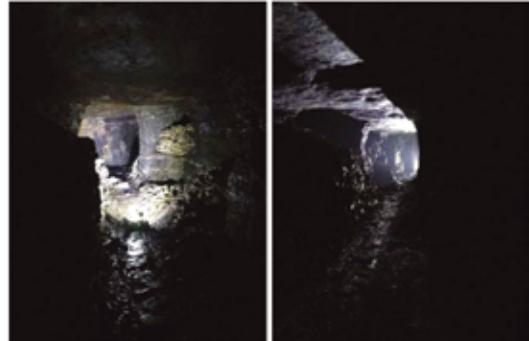
図3：亜炭廃鉱概要

岐阜県御嵩町の協力のもと2回（2017年9月8日、2017年9月25日）の検証実験を実施した。亜炭廃坑の概要を図3に示す。なお、今回の検証実験では、安全に配慮し、入口が整備されている亜炭廃坑にて検証実験を実施したため、陥没口からのエントリ検証は実施していない。今回は、廃坑内の環境地図作成の結果を中心に報告する。亜炭廃坑では、坑道については高精度な地形の環境地図の生成ができた。これは、壁面形状が一様ではなく、特徴点が明確であるため、地図更新時のマップマッチングが精度良く行えることが要因であると考えられる。一方で、レーザレンジファインダ（LRF）をロボットに固定すると、路面の凹凸によりロボットの姿勢が変動することで、レーザの照射角度が変わるため、路面の障害物が正確に捉えられない問題や、路面の凹凸が大きい場合には路面を障害物として認識してしまう問題が顕在化した。この問題に対して、ピッチ角およびロール角を制御し、常にレーザレンジファインダを水平に維持する用スタビライザを製作し、再実験を実施した。改善した結果、生成地図のマッチングがずれてしまう現象が解消できることを確認することができた。一方で、傾斜路の登りでは、路面を障害物として認識してしまうため、自己位置推定精度が劣化し、正確な距離が得られなくなることが判明した。傾斜路の下りでは、自己位置

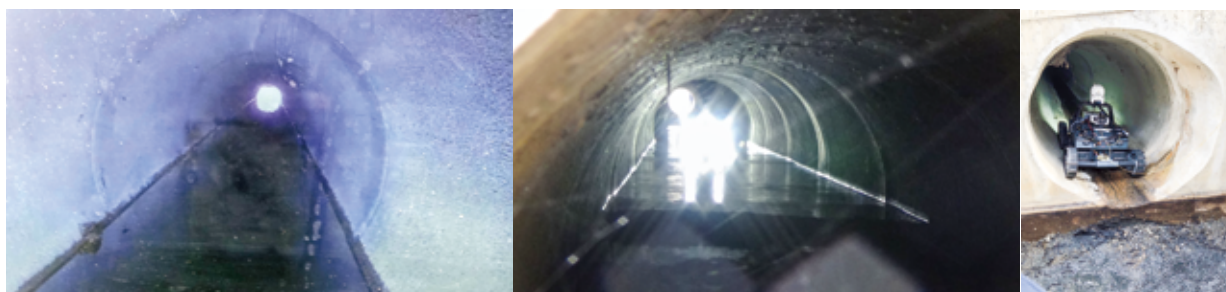
図5：カルバート内点検検証実験の様子（2018年2月16日）

社会インフラ設備の一例として、中日本ハイウェイエンジニアリング名古屋の協力のもと、名神高速道路養老ジャンクション付近の高速道路横断排水カルバート内の点検に関するフィールド実験を昨年度に引き続き2018年2月16日に行なった。点検対象のカルバートは、直径800mm、長さ60m、勾配が約5度で、下手側に堆積物がある状態であった。今回の目的は、パイプカルバートの歪み及び傾斜角の計測であった。図5に当日の様子を示す。計測値は概ね新地に近い値を得ることができた。図6には、カメラ映像をもとにした3D SLAMによる環境地図を示す。

ロボットは遠隔操作により47m地点まで到達した。走行中のトラブルはなかったが、カルバート内壁の状態や歪みを計測するため停止している際、ロボットが沈下浸水し、走行不能状態となった。また、今回、有線通信ケーブルとしてモジュラーケーブルを使用した。ケーブルが水面に断続的な接触を繰り返す場合、通信帯域が不安定となることが確認された（完全にケーブルが浸水してしまえば問題はない）。
