## 根巻きコンクリートに着目した地震後の鋼製橋脚の損傷度判定に関する研究

愛知工業大学 正会員 ○嶋口儀之 愛知工業大学 正会員 鈴木森晶  
 愛知工業大学 学生会員 鈴木洋平 愛知工業大学 正会員 宗本 理

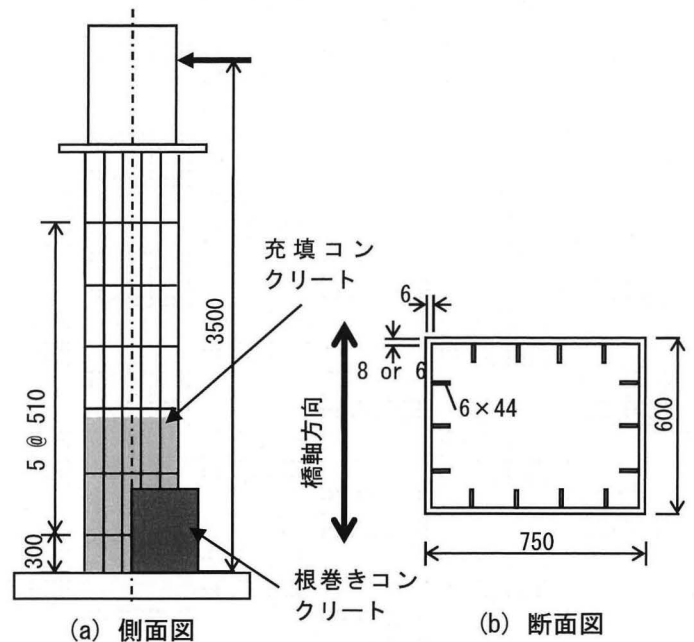
実験供試体概要図

本研究では、昭和49年に竣工した既設矩形鋼製橋脚を基に、約1/3スケールの供試体を使用した。橋軸方向および橋軸直角方向を各1体の合計2体の供試体を使用した。図-1に供試体の概要図、図-2に根巻きコンクリートの概要図、表-1に供試体の諸元を示す。根巻きコンクリートについては、コンクリートは呼び強度21N/mm<sup>2</sup>のものを使用し、補強鉄筋はD6とし、ベースプレートと溶接し固定した。

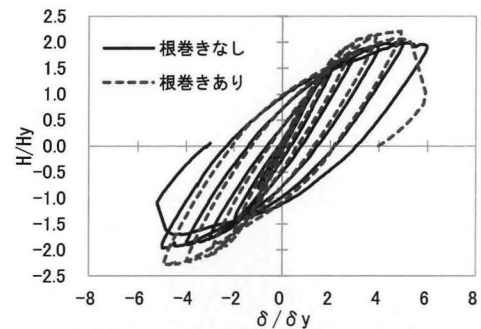
図-3 荷重-変位履歴曲線 (橋軸方向)

水平荷重-水平変位の履歴曲線の例として橋軸方向の結果を図-3に示す。比較として根巻きコンクリートなしの結果を重ねて示す。なお、縦軸は $H_y$ 、横軸は $\delta_y$ で無次元化したものである。図-3より、根巻きコンクリートの有無による違いは、マイナス側で根巻きコンクリートありの荷重がやや大きいものの、おおむね同様の履歴となっており、いずれも終局時には急激な荷重の低下がみられる。

- 1) 矩形断面鋼製橋脚の繰返し載荷実験の実験結果をまとめた。基本的な荷重-変位関係を明らかにし、根巻きコンクリートによる履歴の違いを確認した。
- 2) 損傷度判定手法として、限界状態に対応した判定基準に対応させる場合、根巻きコンクリート天端のひび割れ状況およびパネル面の隙間量を点検項目とすることが、簡便さという点からも有効と考えられる。

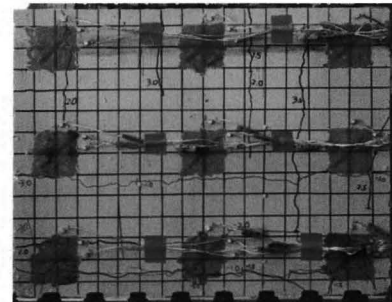
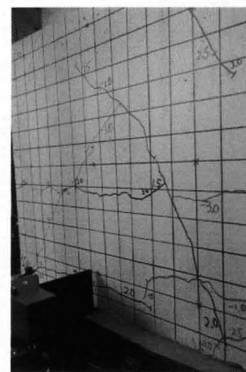
図-4 根巻きコンクリート損傷状況 ( $3\delta_y$ )

根巻きコンクリートの変状について、図-4に $3\delta_y$ におけるひび割れ状況を示す。根巻きコンクリートは $\pm 1\delta_y$ ではフランジ面の基部および中央に横方向のひび割れが発生した。ウェブ面ではフランジ面で発生した横方向のひび割れが進展し、横方向のひび割れを確認した。また、ロゼット解析により求めた主応力方向と直交する方向にひび割れが生じた。 $\pm 2\delta_y$ ではフランジ面天端から発生したひび割れが下に向かって縦方向に進展した。ウェブ面については基部角部から中央上部に向かって斜め方向のひび割れを確認した。またウェブ面の天端隅角部に斜め方向のひび割れが確認できた。 $\pm 3\sim 4\delta_y$ では横方向のひび割れ発生位置のひずみゲージが $20000\mu$ を超え、縦方向のひび割れが橋脚の基部付近まで進展した。 $\pm 5\delta_y$ では根巻きコンクリート隅角部の剥落し、天端の全周にひび割れを確認した。

(a) フランジ面

(b) ウェブ面

また、根巻きコンクリートと橋脚フランジ面に発生した隙間の関係について、橋脚の変位の増加とともに残留隙間の増加を確認した。残留隙間は座屈や傾き等の確認が非常に困難で、橋脚の損傷レベルの判定が難しい小変位から発生した。残留隙間の判定はクラックゲージを用いることで、簡便に判定を行うことが可能であった。
