5. 3Dハザードマップを利活用した豊田市における 土砂災害の特徴と防災対策に関する調査・研究 —ArcGISを用いた豊田市と他地域の土石流比較検討—

愛知工業大学 中村吉男・中西琢磨・渡邊拓己・林沢望
UGS 宇津木慎司

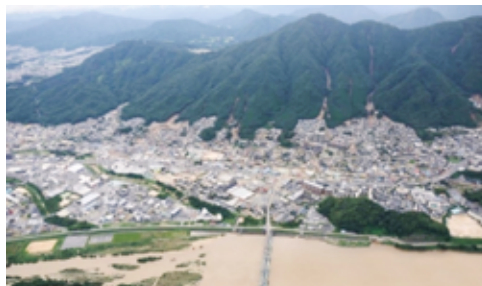
図-5 花崗岩地帯における土石流の事例（広島市）³⁾

そのため、土地質的特徴として、割れ目が比較的少なく岩質部が堅硬な地山深部においては、ダムなどの土木構造物設置箇所として選定される事例も多くあるが、表層のマサ部については、構造物基礎としての支持力不足や、地すべり・崩壊の素因となりやすい。また、V字状を呈する沢部においては、地表面を流下する雨水が深いV字沢の底に集まり、そこに分布するマサやコアストーンを洗い流すことによって、土石流を誘発する事例が多く発生している（図-4・5）。

豊田市で1972年に発生した、47.7豪雨災害による土砂災害の様子を図-6に示す。この災害では、斜面崩壊・土石流が多く発生するとともに、河川が決壊し、道路が氾濫水によって寸断されるなど、市内全域で壊滅的な被害を受けた。また、2000年9月11日から9月12日にかけて、秋雨前線と台風14号の影響により記録的な豪雨となり、豊田市内各地で土砂災害が発生し、死者3名、家屋全半壊11棟の被害が発生した。図-7に稲武学区での被害状況を示すが、図-5に示した広島土砂災害同様、V字谷や沢筋で土石流が発生している様子が認められる。

土石流は、図-4・5・7に示すように、豪雨時や融雪時などにおいて、崩壊した斜面の土砂や岩塊と沢に分布する堆積物などが、水と一緒に流れ下る土砂災害の一種である。この事象は、がけが崩れて流れ下る土砂の発
