# 近世浄土真宗寺院本堂の研究 (そのV)

徳正寺本堂と行徳寺本堂

## STUDY OF MAIN HALL IN THE JYODOSHIN SECT IN EDO PERIOD (PART V)

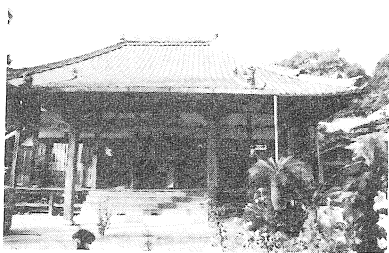
写真2 行徳寺本堂正面

下の錫杖彫、及び虹梁方向にのみ出した丸彫象鼻様木鼻は嘉永6年頃の様式をよく顕わしている。墓股はなく実肘木付連三斗で太い松の軒桁を受け、手挟みはない。階段は石と木で4級、高欄類はない(写真2)。

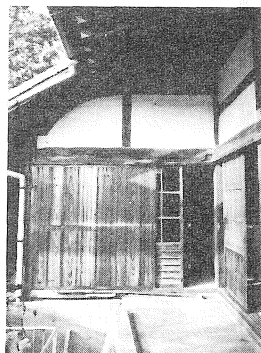
写真5 南矢来内南端部と飛檐間外面

矢来内南端の突出部分及び飛檐間の下屋部分は南側トタン張り、東面は鴨居上に虹梁が入り、上方に曲り梁を架けてその間を漆喰壁とし、虹梁下は雨戸2本を嵌め殺

しとし、縁の突当りに硝子戸を入れて矢来内へ出入する(写真5)。

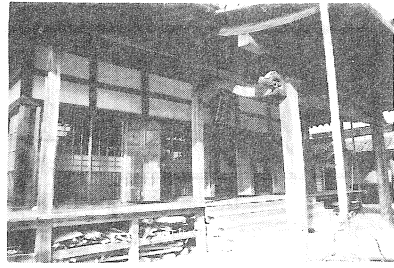
写真7 広縁と向拝柱

柱は来迎柱とその後に対向する脇仏壇柱は丸柱、その他は面取角柱、広縁前では正面を3スパンに分け、中を2間半、左右を各1間と3/4にとり、外陣柱筋と中2本の柱は喰違い、向拝は2間半をとる(写真7)。

現状は前述の通りであるが、これを復原すると、前面  
 広縁の向拝は嘉永の附加であり（材が新しく、寺伝にも  
 よる）、正面の中央入口は内法を一段と高めて楣を入れ  
 （写真7、中央柱2本の内側に楣と菓座を切った痕跡あ  
 り）、元来唐棧戸を釣ったものであり、その他の各面の  
 柱面に方立の取りついた釘穴があり、引違戸であった。  
 側面も3本溝の鴨居が残っているので、雨戸を用いず戸  
 2障子1の戸締りであった。
