近世浄土真宗寺院本堂の研究（そのⅧ）

勝鬘寺本堂

岡 野 清

STUDY OF MAINHALL IN JYODOSHIN SECT IN EDO PERIOD (PART Ⅷ) SHOMANJI HONDO

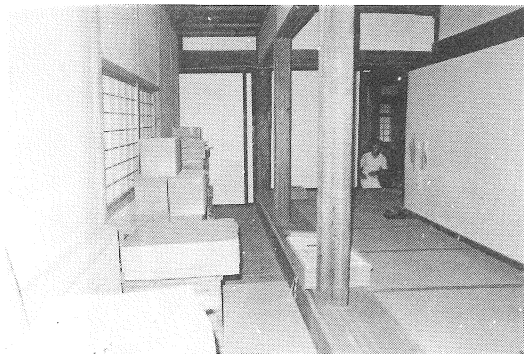
写真33 後補の北飛檐間及び落間

外廻りの後半分については、南飛檐間の南側にある見付2間、奥行7間の落間（写真11, 12, 23）は後補で、元の落縁の板張りをそのまま同所に残している（図2）。北飛檐間の北の同様の落間も矢張り後補であり、元は落縁となっていた。
