## 3.1 技術員のページ 7

今回は耐震実験センターが所有している日東工器製“携帯式油圧パンチャー”[写真1]についての使い方及び注意事項を紹介します。

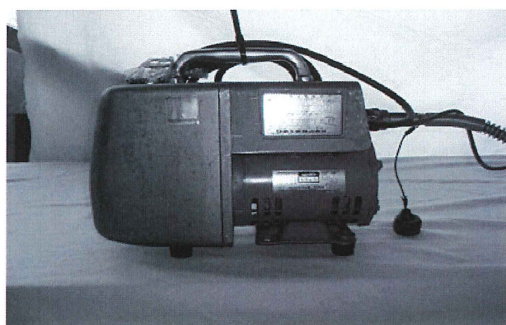
写真3【油圧ポンプ】

耐震実験センターには穴あけ機として回転式加工タイプの物とは別に打ち抜き方式の油圧パンチャー：セルフアー（HA06-1322）[写真2]があります。これは持ち運びが可能で、現場での加工もできます。しかし、セルフアー本体の重量は約22Kgありますし、また油圧ポンプ（SC-10）[写真3]の重量も約27Kgありますので持ち運びには注意を要します。また、機械の特性上、部材を打ち抜きますので、加工面は粗くなりますし、そして加工部表面の変形、歪みも生じるというデメリットもあります。（加工精度が必要な場合はアトラエースでの加工を薦めます）しかし、特に精密加工を必要としないが、たくさん穴明けをするという場合には、加工時間が非常に短くて済むので、とても便利です。加工時間が短いというのが、この機械の最大の特徴になります。

始めに200V電源にセルフアー油圧ポンプのコンセントを差し込み、電源ボックス内のブレーカーをONにします。

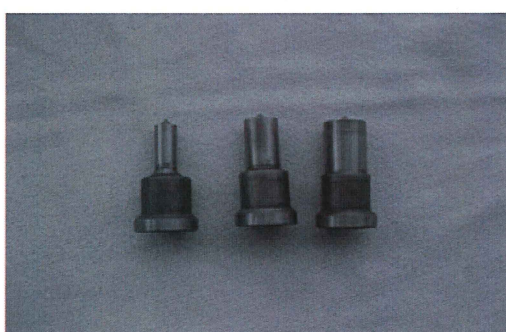
写真4【Dダイス】

- ③ セルフアーはDダイス[写真4]とDポンチ[写真5]の間に被加工物を挟み、打ち抜くという機構から被加工物の下側に85mm程の長さの反力フレームが入ってきます。平板を加工する場合なら特に問題ありませんが、構造物を加工する場合は、事前にセルフアーが部材に当たらないか確認が必要です。
- ④ また、反力フレームは水平方向にも制約を作ります。鋼材の端が反力フレームに当たるので、あまり奥の方まで加工できません。端から60mm程度までが限度です。
- ⑤ 鋼材の板厚が平でないもの（チャンネルのサイド面のテーパ状になっているところ等）[写真6]は通常方法では加工できません。別に矯正治具が必要になります。

刃物の交換作業をする時は、必ず電源プラグを抜いてから作業して下さい。まず付属の六角レンチでDダイスの止めネジを緩めます。この時、ネジを全て外す必要はありません。ネジがDダイスの溝に引っかからない程度に戻せば大丈夫です。そして、Dダイスを上方向に引き上げ取出します。うまく取り出せない時は、下側からDダイスを丸棒等で押して取り出します。次に付属の専用スパナ（スパナの突起を上面にして、突起をロックナットの切り込みに差し込む[写真9]）でDポンチのロックナットを反時計方向に回して緩め、ロックナットにDポンチが入ったまま取り外します。スペースが狭いため別々にすると取り出せない場合があります。そして、穴明けする径のDポンチとDダイスを用意して、ロックナットにDポンチを差し込みます。（方向に注意、ロックナットのネジ側から差し込む）そしてDポンチ入りのロックナットを上部ラム部に、ある程度手で締め込んで、後は専用スパナで確実に締め付けてください。次にDダイスを上と印字してある方を上にして、フレーム内に差し入れ、きちんと収まったら、2本の止めネジで締めつけて下さい。そして最後にDポンチの外側に付いているストリップ[写真10]の先端位置をDポンチ先部の平面位置に合わせて終了です。

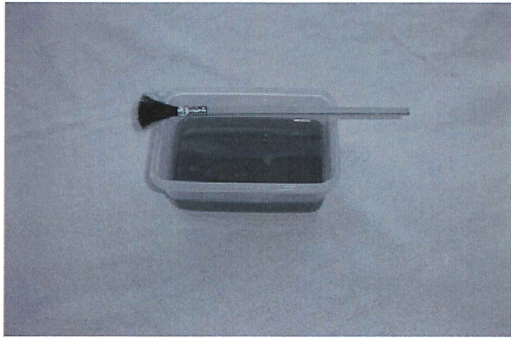
写真7【加工用オイル】

- I. 穴あけするサイズの刃物（Dポンチは上面、Dダイスは下面に穴径サイズが印字してある、同じサイズの物を使うこと、専用の工具箱に入っている）
- II. 加工用オイル[写真7]
- III. 200V電源[写真8]（200V用の電源ボックスコンセントに延長ケーブルで繋ぐ）

次に加工オイルをDポンチの先端部分に刷毛で付けます（付ける頻度は加工5回に1回ぐらいの割合）。そして加工物のポンチ穴付近に刃物がくるように、ハンドルを持ちセルフアーを持ち上げ、できるだけ水平を保ちながら、Dポンチ先端の突起を加工物のポンチ穴に落とし込みます。その位置で動かないようにセルフアーを保持しながら起動スイッチ[写真11]を押します。起動するとDポンチ部が伸びていき、加工物をフレームに押し付けますが、押し付けるまでの暫くの間は非常にセルフアーが不安定になる（加工物に対してセルフアー本体はDポンチ先端を支点に上に上がってくる方向になる）ので、しっかりハンドルを持って下さい。もしセルフアーが動いて、Dポンチの突起が加工物のポンチ穴から外れた場合は、直ぐに非常停止スイッチ[写真12]

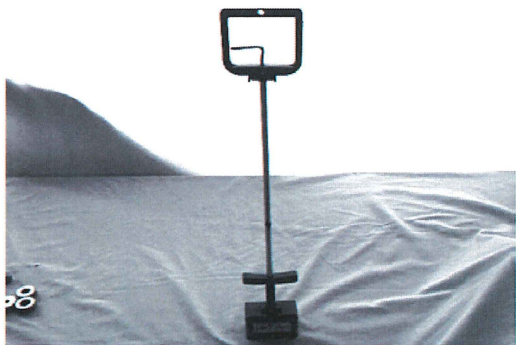
写真13【ハンドマグネット】

すべての加工作業が終了したら、電源ボックスのブレーカーをOFFにし、コンセントを抜きます。付近に落下している鉄クズをハンドマグネット[写真13]で拾い集め、金属ゴミバケツに捨てます。こぼれた加工オイルはウエス等でふき取り、そのあと床を掃き掃除します。作業前より作業後の方がきれいになっているくらいに整理・整頓には心がけましょう。
