4. プラント点検および災害調査ロボットシステムの検証評価

奥川雅之・三浦洋靖・倉橋奨・落合鋭充

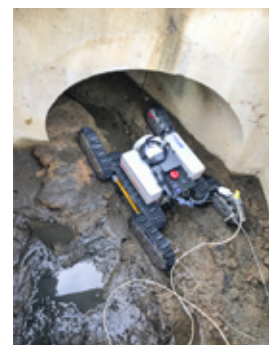
図2：検証カルバート入口

図2に今回検証実験を行なったカルバートの下流側入口を示す。管内アプローチ方法の検証と管内壁面変状撮影用カメラの性能評価を主な実験項目とした。カルバート管の上流から下流に向けて進入した場合、進行するに従い、管内には堆積土砂によって路面の傾斜が急激に変化する箇所が存在し、踏破に困難を有するとともに、非常に流動性の高い泥が堆積しているため走行が困難なることが多かった。一方で、ダムの下流側には流動性が低く比較的硬度が高い泥が堆積しているため、走破に必要な推進力を確保しやすいことから、下流から上流に向けて進入することとした。その結果、当該カルバート管内を走破することができた。一方、管内壁面変状の撮影画像として、管内面展開図が要求されていることから、単眼カメラ4台を管内面に正対するように配置し、約270度の視野角を4分割で撮影することとした。その結果、精査可能な精度の画像を取得することができたが、カメラ毎にカメラ本体と管内壁面との距離が異なっていたため撮影範囲に差異が生じ画像の結合ができない問題が生じた。

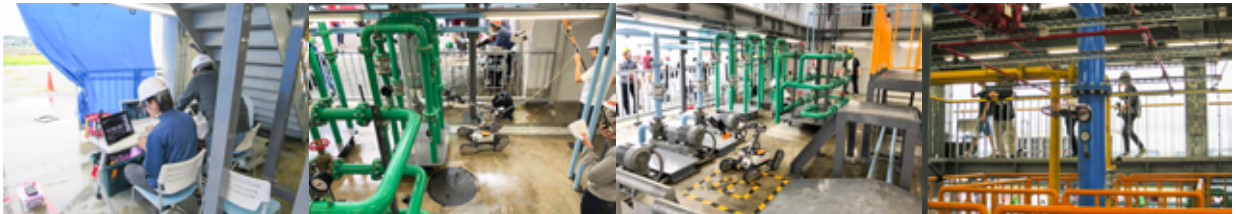
本年度はトライアル競技が2019年9月20日から9月23日にわたって福島ロボットテストフィールドにて開催された。プレ大会と同様に、クローラ型移動ロボットScottと小型飛行ロボット(ドローン:DJI製MAVIC AIR)の移動形態が異なるロボット2台で連携し、各競技タスクに対して、それぞれの特徴を活かした対策をとることとした。我々は、次のような評価項目を設定し、本ロボットシステムの性能評価を行なった。トライアル競技の様子を図3に示す。

図3：競技会の様子
(左からオペレーションエリア、配管群エリア、ポンプエリア、ボイラーエリア)
