## 6. 3Dハザードマップを利活用した豊田市における土砂災害の特徴と防災対策に関する調査・研究

中村吉男・飯塚圭樹・権代侑哉・松本晴樹・宇津木慎司

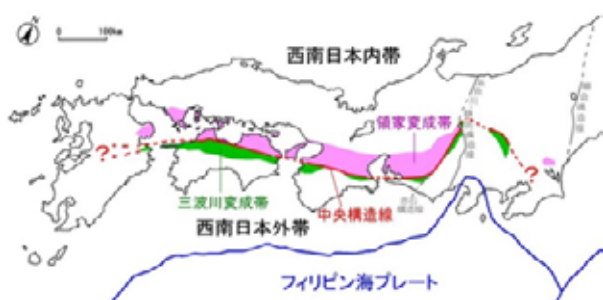
図-2 領家変成帯の分布<sup>1)</sup>

豊田市の東側に分布する山間部においては、領家変成帯に属する花崗岩類が広く認められる(図-2)。この花崗岩類は、マグマが地中でゆっくり冷え固まってできる深成岩の一種であり、新鮮な岩質部が堅硬であるとともに、冷却時に直方体を生成するような方状節理と呼ばれる割れ目が生成するものの、その割れ目間隔が比較的広いことが知られている。このため、地形については、この直角に分布する割れ目に沿って斜面崩壊が何度も発

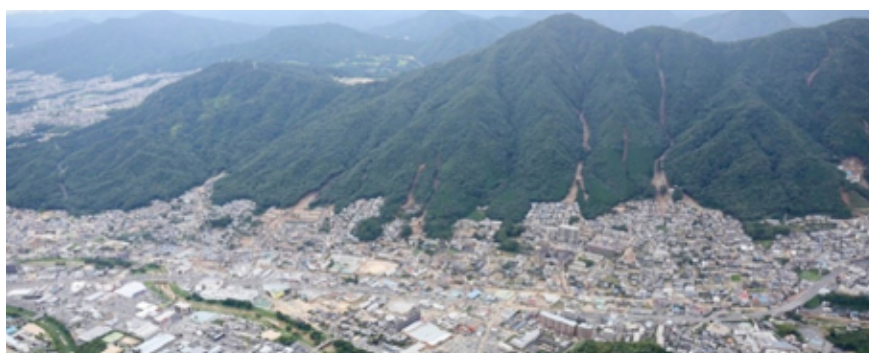
図-4 花崗岩地帯における土石流の事例（2014年8月 広島土砂災害）<sup>3)</sup>

そのため、土木地質の特徴として、地山深部の割れ目が比較的少なく岩質部が堅硬な部分においては、ダムなどの土木構造物設置箇所として選定される事例も多くあるが、表層のマサ部については、構造物基礎としての支持力不足や、地すべり・崩壊の素因となりやすい。また、V字状を呈する沢部においては、地表面を流下する雨水が深いV字沢の底に集まり、そこに分布するマサやコアストーンを洗い流すことによって、土石流を誘発する事例が多く発生している（図-4）。

2000年9月11日から9月12日にかけて、秋雨前線と台風14号の影響により記録的な豪雨となり、豊田市内各地で土砂災害が発生し、死者3名、家屋全半壊11棟の被害が発生した。図-6に稲武学区での被害状況を示すが、図-4に示した広島土砂災害同様、V字谷や沢筋で土石流が発生している様子が認められる。

今後の展開としては、図-4に示した広島などの過去の土砂災害事例と豊田市の状況比較などを行い、豊田市内で起こりうる土砂災害の規模を検討していく必要がある。その上で、特に表-3に示した、土砂災害が懸念される避難所について、その安定性を評価するとともに、避難所の代替案、具体的な避難方法の提案などを、3Dハザードマップを用いて検討していく所存である。

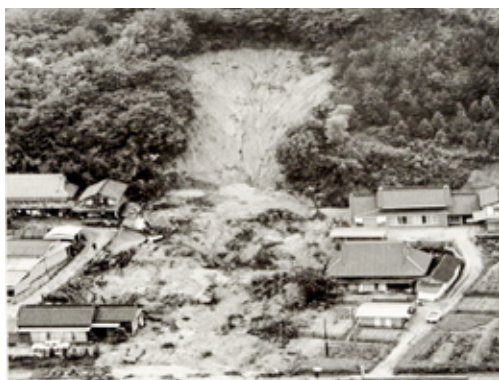
図-5 斜面崩壊によって被害を受けた家屋<sup>4)</sup>

1972年に発生した、47.7豪雨災害による土砂災害の様子を図-5に示す。この災害では、斜面崩壊・土石流が多く発生するとともに、河川が決壊し、道路が氾濫水によって寸断されるなど、市内全域で壊滅的な被害を受けた。

うる可能性が高いとされている地区を抜粋した。これらに共通していることは、花崗岩地帯で発生すると想定されていること、図-5に示した斜面崩壊、図-6に示した土石流が懸念されていることである。

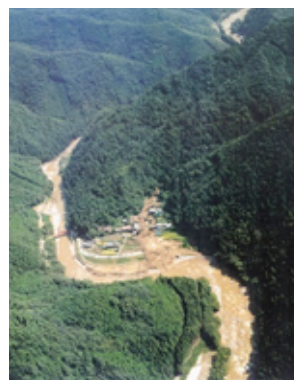
図-6 土石流が発生したV字沢<sup>5)</sup>

図-8に示した、石野中学校区において避難所に指定されて箇所は、背面に花崗岩が分布する山帯があり、V字沢が形成されているため、図-6に示したような土石流の発生が懸念されている。この学区では過去に斜面崩壊や土石流による土砂災害が発生した経緯があったことも考慮すると、別の避難所の確保を検討する必要がある。これに対して、3Dハザードマップを用いて周囲の地形・地質、想定される災害を俯瞰すると、図-8に示すように、周りにはV字沢はなく斜面も緩やかな石野運動広場が安全な場所だと判断される。
