近世浄土宗本堂の研究（そのVI）

伊勢地方の仏堂型本堂，観音寺，悟真寺本堂

Study of Main Halls in JYODO Sect in EDO Period (Part VI)

The main halls planing upon the buddistic hall style in ISE district,
KANNONJI and GOSHINGI templs.

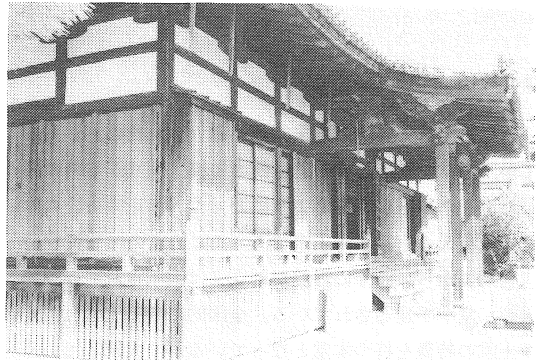
写真2 本堂前面と向拝

参道から竜宮門を抜けて正面突当りに、間口九間（実長九間半）奥行八間（実長共）の大型本堂で、寄棟造本瓦葺、棟端の鬼瓦は小振りにして、鳥龕を付け、稚児棟はない。前面に三間の向拝を付す。向拝柱は角柱、石製礎盤付、柱間に虹梁、横に猊鼻、前面に各柱とも獅子頭を付ける。両端柱上に、連三斗と手狭を用い、他は平三斗を載せて、中央間のみ、中備に臺股を置く。主屋とは両側柱のみ、水平虹梁で、繋ぎその中央に、大瓶束笈型で中桁を載せて、打越垂木を受け、中桁と主屋柱を更に二重虹梁で結ぶ。中央寄りの二本の柱は、主屋の束と海老虹梁で中央に、大斗実肘木で中桁を受けているが、主

屋との取付けが中央間口の鴨居上に束立して受けており、又中央間口の両端柱には、その高さにもとの海老虹梁が取付いていた柄穴があることからみても、もとは向拝は見付、実長2間半の間であったものと思われる。向拝の材は檜を使用。堂の外廻りは、正側に半間巾の濡縁を廻らし正面に石台一段付の三級木階で上るが、向拝下部を除いては、最近の後補である。縁上に縁

長押敷居に内法は太い差鴨居を架して、腰高障子の引違いを入れる。外側に一筋の敷鴨居を打って雨戸一本引にし、堂の隅端部に内へ向って、戸袋を設けるが、建立時は、中敷居（三本溝）の戸締りであったことが、柱側面の中敷居の大入れ跡、鴨居の三本溝からもわかり、戸袋・建具は、後補となる。柱上には、舟肘木で軒桁を受け、飾貫一本を見せた漆喰塗小壁を廻らす。軒は長く出した一軒疎垂木で木舞打ちとする(写真1, 2, 3)。堂内は、四周に約一間巾の広縁で取巻かれる。広縁内の手前3間までを外陣とし、45帖敷の大間一室となる。外陣廻りは、一間毎に柱を建て並べ、正面中央間だけは、実長1.5間で差鴨居を一段上げて構え、鴨居の上下は開放となっているが柱の内面に羽目板決りの埋木の跡があることからみても、方位柱を入れて双折棧唐戸の構えであった可能性が強い(敷居は新材)。鴨居上は箆欄間でも入れるつもりであったと思われる(写真4・5)。他の柱間はすべて、敷居（無目で新材）鴨居（2本溝）に内外とも内法長押を廻らし、漆喰塗小壁で広縁側は柱上に舟肘木と飾貫2本を見せる。広縁天井は、軒下の疎垂木、木舞打を見せた化粧天井となる。建具は欠失しているが腰高障子であったと思われる。床は切目板張。広縁の前面の内陣見付巾通りの柱間と両側面の外陣。内陣通りには天井下に虹梁で柱間を繋いでいる(写真5)。外陣内部は、小壁の仕切りもなく、一室の広間である。両側面と見返りの小壁は漆喰塗、天井は桁行の太い棹縁を一本に通す。内陣前の両見付端の柱頂の高さに、天井下へ斗供高を隔てて、それに相対する。見返りの広縁境柱にかけて大虹梁を架して固めている(写真6)。内陣廻りは正側面に円柱を1間毎に立て、背面両端各1間に設けた脇仏壇前は角柱となる。

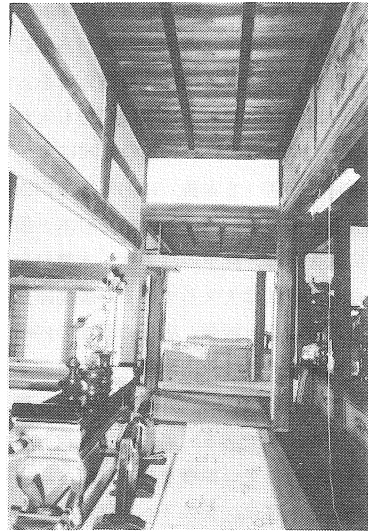
写真9 もとの位牌壇框と内法長押跡

斗供を置く。前面の建具は襖4本引違い、側面は腰高明障子引違いであったが、両者とも建具は欠失している。兩位牌の間は内陣寄りの妻小壁はなく、棹縁天井は内陣より一段下がって下を開放している。前面見返りは中央束立て、飾貫一本を見せて漆喰塗となる（写真8）。背面に設けられた位牌壇は新造で、もとは壇が半間前進していたことがわかる。その柱の背面には板壁跡がある。現位牌壇まわりには後補。又西の脇間の側面奥端の柱間は外側の室へ通ずる様に開放されているが、もとは東側位牌間同様に壇前まで内法の敷鴨居長押があったことがその壁、長押の跡からもわかる（写真9）。西側の脇の間

位牌間の西外には落間があり背面には仏壇があるが、もとは仏壇はなくそこは側広縁の延長であり、床も下っていたし、外側に張出した半間分は後で継足したもので一間巾の広縁通りには柱に垂壁跡、風蝕を見受ける。当初は東側の広縁同様であったことがわかる（写真9）。天井は棹縁、室内まわりは長押を廻らす。堂背面に並ぶ位牌壇は現在は半間巾で一文字に通っているが、その前面部分は新材で後補されており、仏壇を後方へ退けた事からそうなったもので元は位牌壇奥行は1間であり、又東背面には後門から、庫裡へ通ずる後室と廊下が付されているが、西北背面隅にはなかったか、又は屋根下にわずかな巾の通路があったかも知れないが不明である。

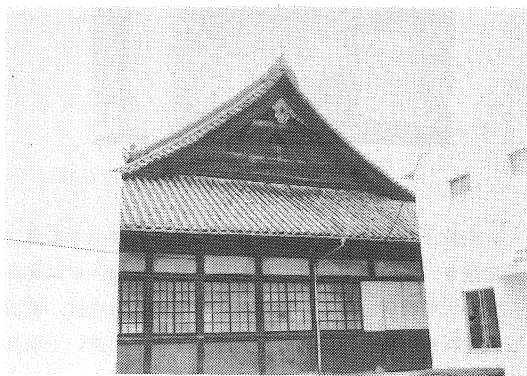
写真2 本堂妻飾り

間口十一間（実長12間）奥行九間（実長10間）で地方では大型に属する。江戸時代は中本寺格の待遇を受けていた。入母屋造本瓦葺、前面に三間の向拝が付く。主屋根の正背面には中段に鏝をつけている。大棟、降棟、隅棟、稚児棟とも小振りの鬼瓦鳥衾を地味に置いて古式を保っている。妻飾は下端の平三斗に置かれた大虹梁の中央上に火頭窓を配する。窓両脇の大瓶束で二重虹梁を受けて、その中央の大瓶束で棟木を受ける。破風の拌みにひれ付懸魚を吊る。

堂の外廻りは1間毎の柱間に中敷居（下は縦板）、内法は長押に一本引雨戸（戸袋とも後補）柱頂に頭貫と外に向って木鼻、柱上に出三斗で軒桁を受ける（写真1、2）。
